Pollution du ruisseau « Mayi rouge » par les lixiviats issus de la décharge du Centre d'Enfouissement Technique des déchets de Mpsa dans la commune de la N'sele à Kinshasa

Description du sujet. Les centres d'enfouissement technique (CET) des déchets sont conçus en tenant compte des conditions de leur implantation, des mesures de suivi - évaluation et du contrôle des impacts environnementaux. Mais, dans la ville de Kinshasa en République Démocratique du Congo (RDC), ces décharges publiques ne garantissent guère un environnement biophysique sain. C'est dans ce cadre que cette étude a été menée en avril 2020 au quartier Mpsa 2 dans la ville de Kinshasa.

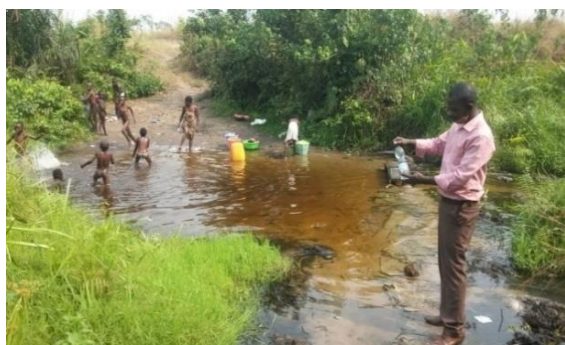
Le ruisseau « Mayi rouge » (figure 1) est une petite rivière qui prend sa source à environ un kilomètre à partir du confluent de déversement des effluents des Bassins des lixiviats produits par le CET de Mpasa. Comme l'indique son nom, « Mayi » en lingala, signifie l'eau, une petite rivière ou encore un ruisseau. La couleur rouge de fois orange dans cette eau peut se justifier par l'érosion progressive des terres jaunes en mélange avec les lixiviats. Il convient de signifier que le ruisseau « Mayi rouge » rend plusieurs services aux habitants du quartier Mpasa 2 : la baignade, la lessive, la vaisselle et l'eau de boisson.

Figure 1. Ruisseau « Mayi rouge » à Mpasa 2

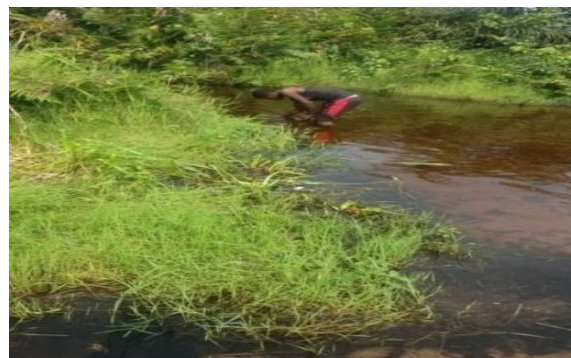
Les échantillons d'eau du ruisseau « Mayi rouge » ont été prélevés à trois niveaux (sites) différents (en amont, au confluent et en aval) suivant la démarche suivante : (1) le choix du ruisseau à 150 m de l'aval de l'érosion progressive des bassins de lixiviats du

CET-Mpasa; (2) Le choix de trois journées pluvieuses pour prélever les échantillons d'eau riches en métaux toxiques dans les milieux troubles soupçonnés être les plus pollués du ruisseau; et pour chaque journée pluvieuse, un échantillon d'eau du ruisseau a été prélevé à trois niveaux pour un total de neuf échantillons ; (3) les neuf échantillons prélevés pendant les jours pluvieux ont été transportés au Laboratoire de pédologie de la Faculté de Sciences Agronomiques de l'Université de Kinshasa pour des analyses tout en évitant la contamination.

Figure 2. Prélèvement des échantillons d'eau
